# 岫岩满族自治县益佳宁矿业有限公司 露天开采项目 安全现状评价报告

(备案稿)

辽宁力康职业卫生与安全技术咨询服务有限公司

# 安全现状评价报告

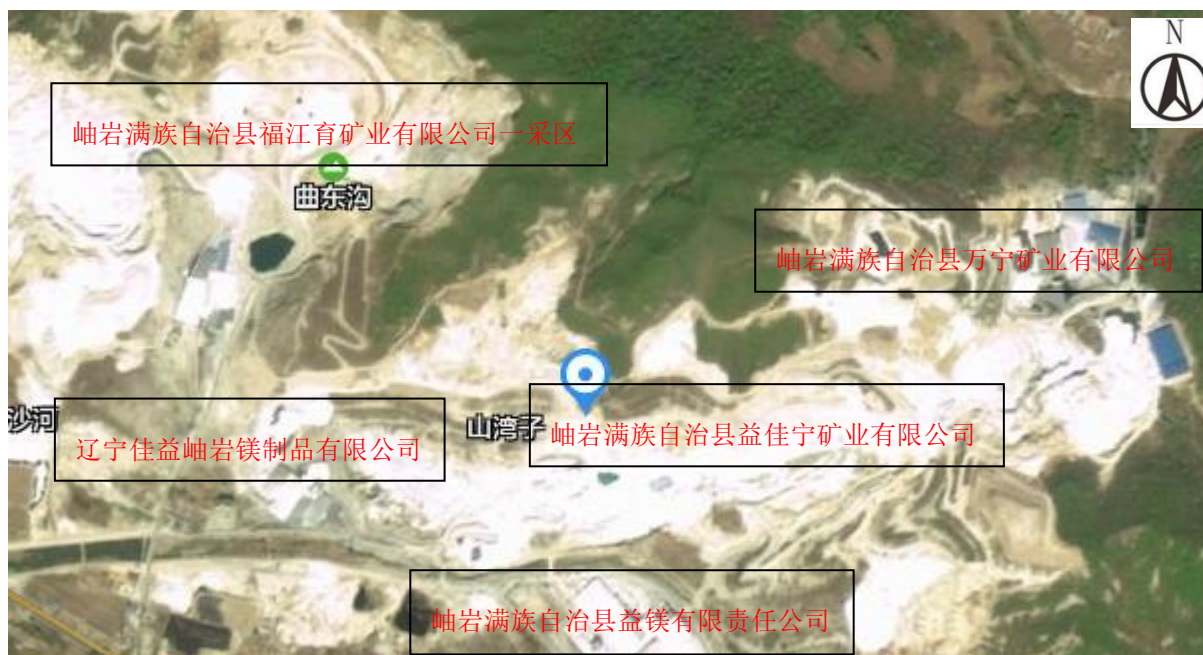
图 2.2-1 周边环境示意图

岫岩满族自治县益佳宁矿业有限公司矿区北侧、东侧均为山地，岫岩满族自治县益佳宁矿业有限公司矿区西北侧为岫岩满族自治县福江育矿业有限公司一采区，两矿山矿界最近距离相距 300m 以上。

岫岩满族自治县益佳宁矿业有限公司矿区南侧为岫岩满族自治县益镁有限责任公司，距离矿山开采最终境界最近距离为 70m；矿区西侧为辽宁佳益岫岩镁制品有限公司，距离矿山开采最终境界最近距离为 35m；矿区东北侧为岫岩满族自治县万宁矿业有限公司，距离矿山开采最终境界最近距离为 45m；3 家加工厂均位于矿山爆破警戒范围以内（3 家加工厂均为矿山自有加

除此以外，岫岩满族自治县益佳宁矿业有限公司矿区 300m 范围内无居民、公路，500m 范围内无高压线、旅游景点，1000m 范围内无铁路等重要建（构）筑物。

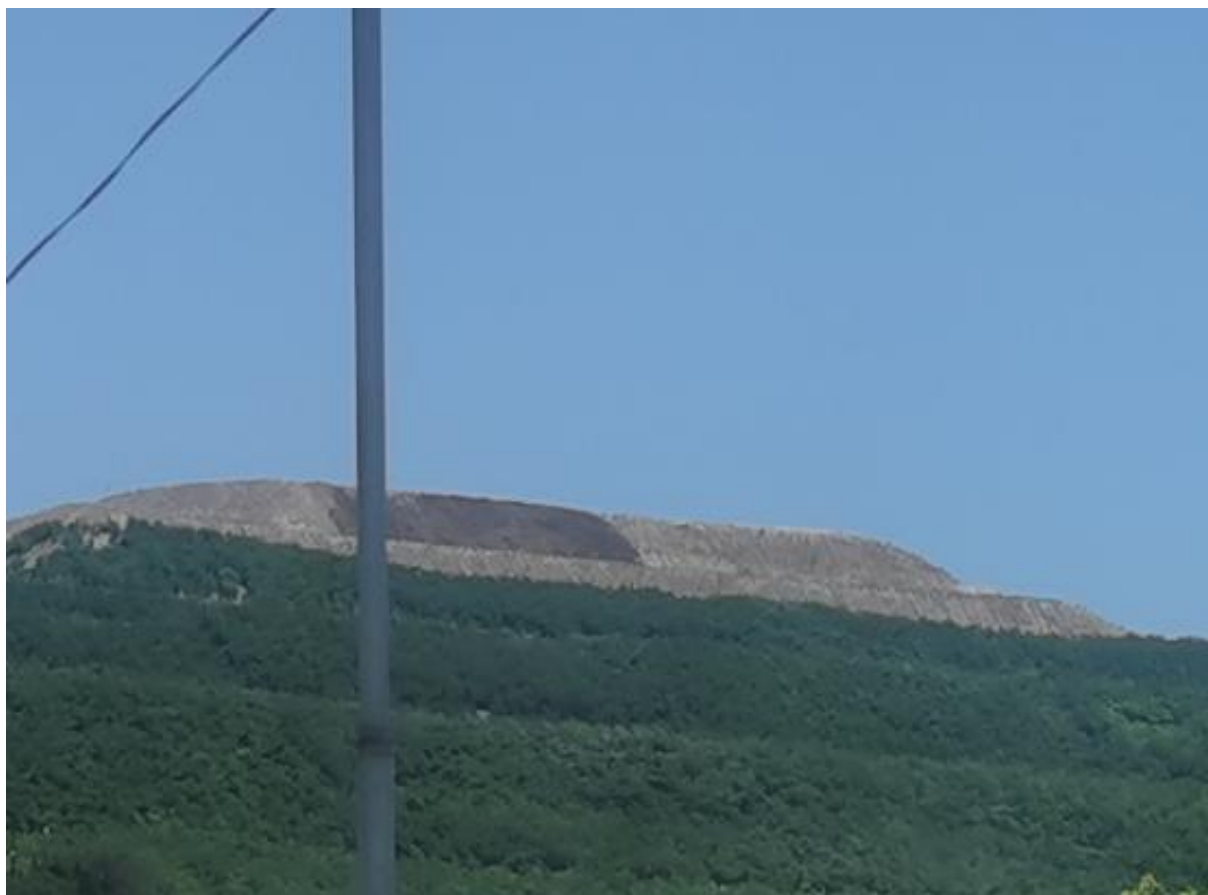
图 2.5-1 排土场现场照片

排土场卸载平台设置了 3%~5%的反坡，符合安全要求。

矿山已与岫岩满族自治县偏岭镇小偏岭村村民委员会签订了废石外售协议，临时排土场堆排的废石定期进行清运。

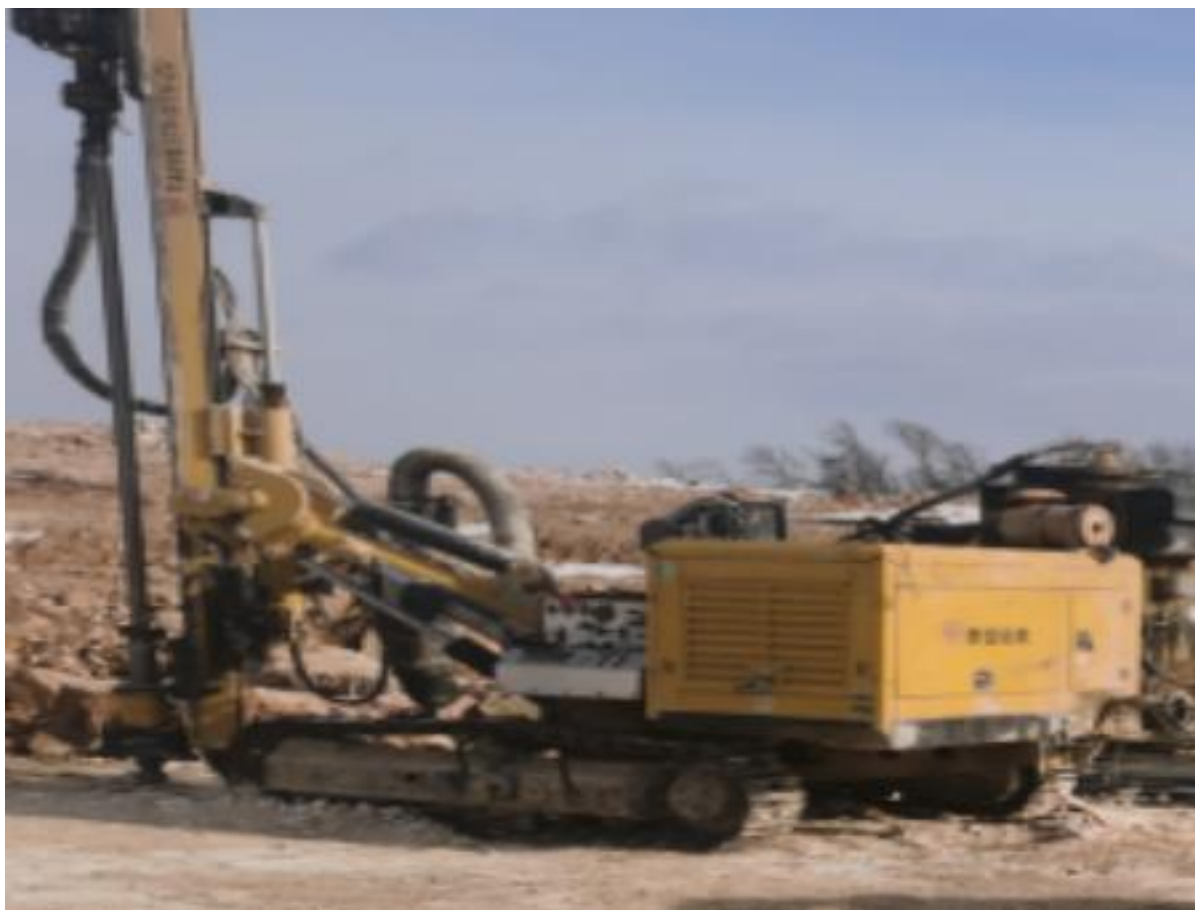
图 2.5-3 潜孔钻机现场照片

矿山采用 1 台 KQY90 型潜孔钻机进行穿孔作业，二次破碎采用机械破碎。

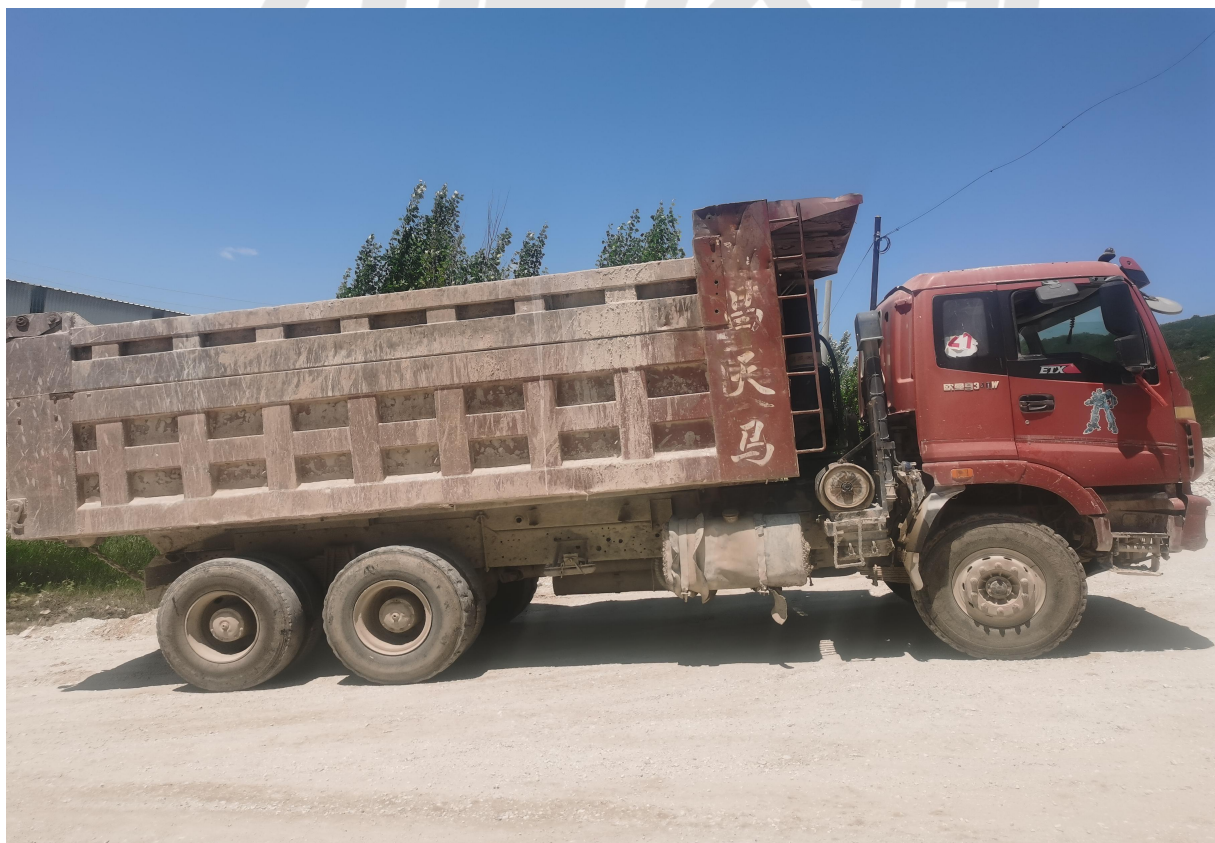
图 2.5-4 20t 自卸汽车现场照片

矿山采用 8 辆豪沃 20t 自卸汽车进行运输作业。

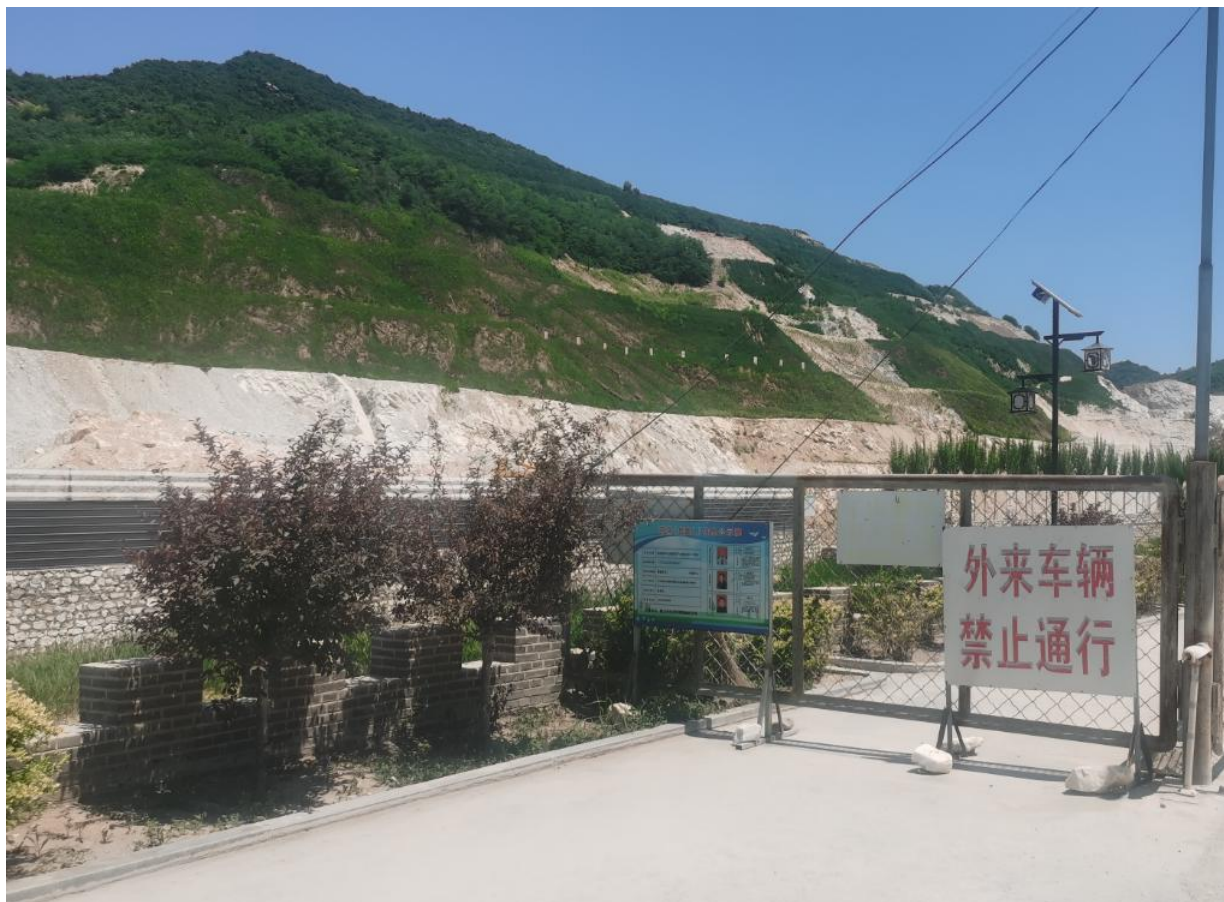
图 2.5-7 露天采区现场照片

东侧边坡最高开采标高+300m, 最低开采标高+255m, 现已形成+285m 水平台阶、+255m 水平台阶, 台阶高度 10-15m, 台阶宽度约 9m, 台阶坡面角约  $65^{\circ}$ 。

南侧边坡最高开采标高+320m, 最低开采标高+255m, 现已形成+315m 水平台阶、+300m 水平台阶、+280m 水平台阶、+265m 水平台阶、+255m 水平台阶, 台阶高度 10-20m, 台阶宽度约 8m, 台阶坡面角约  $70^{\circ}$ 。

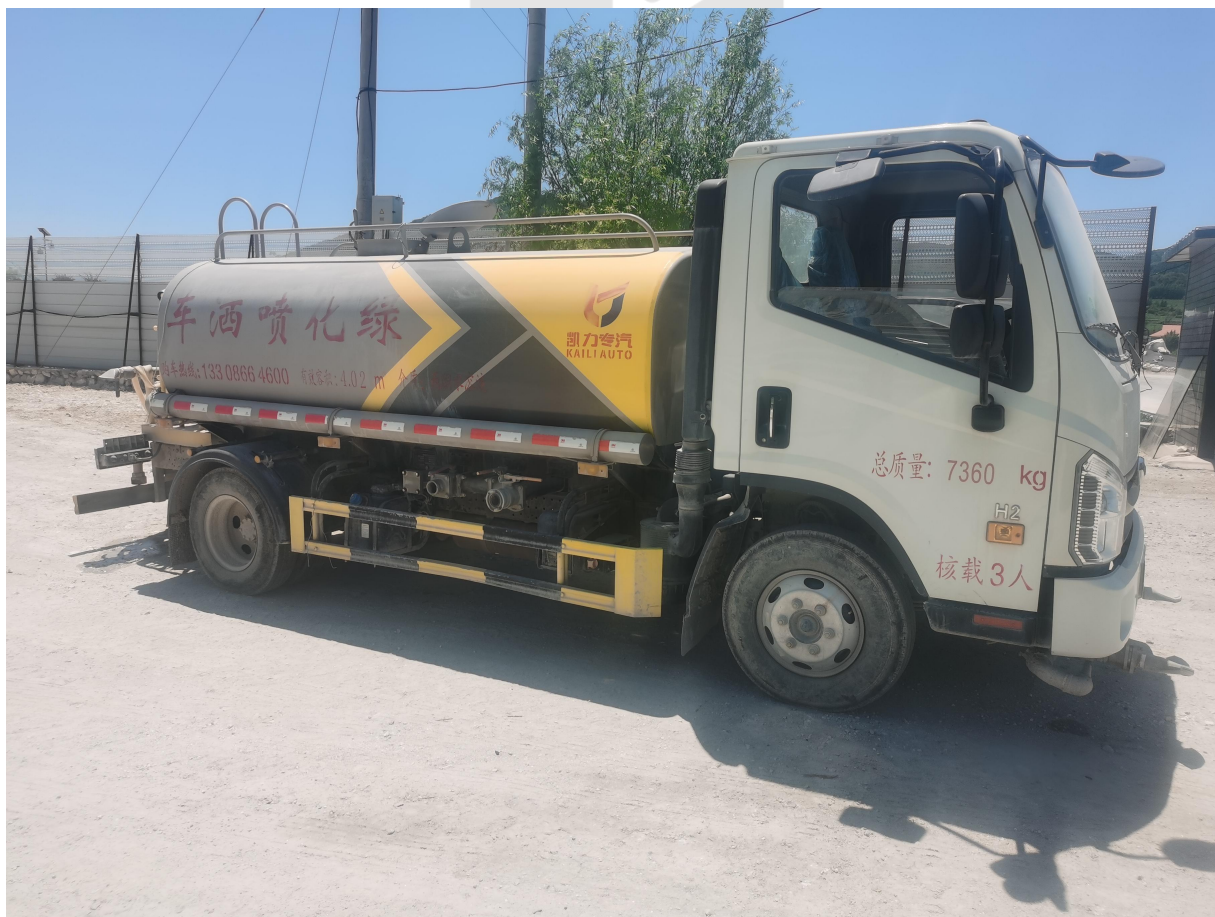
图 2.5-8 5t 洒水车现场照片

矿山采用露天开采方式，作业人员均配有防尘口罩，岫岩满族自治县益佳宁矿业有限公司有 1 辆 5t 的洒水车（见图 2.5-7），运输道路采用洒水降尘及矿山工业用水均来源于洒水车，运输设备设置有尾气净化装置。

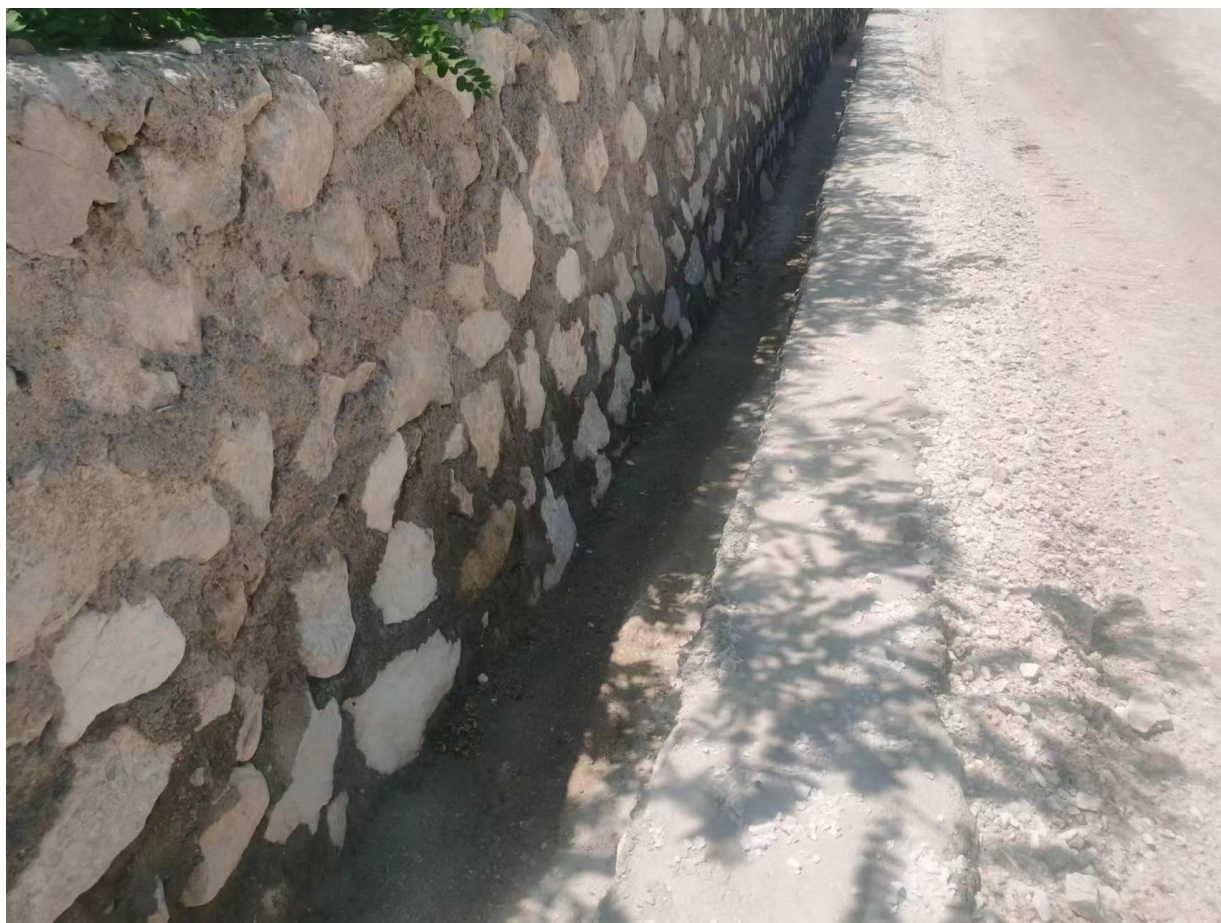
图 2.5-9 截水沟现场照片

矿山在采场北侧边坡设置了截水沟设施，截水沟尺寸为：上口宽约 1m，

下口宽约 0.8m，高约 1m。

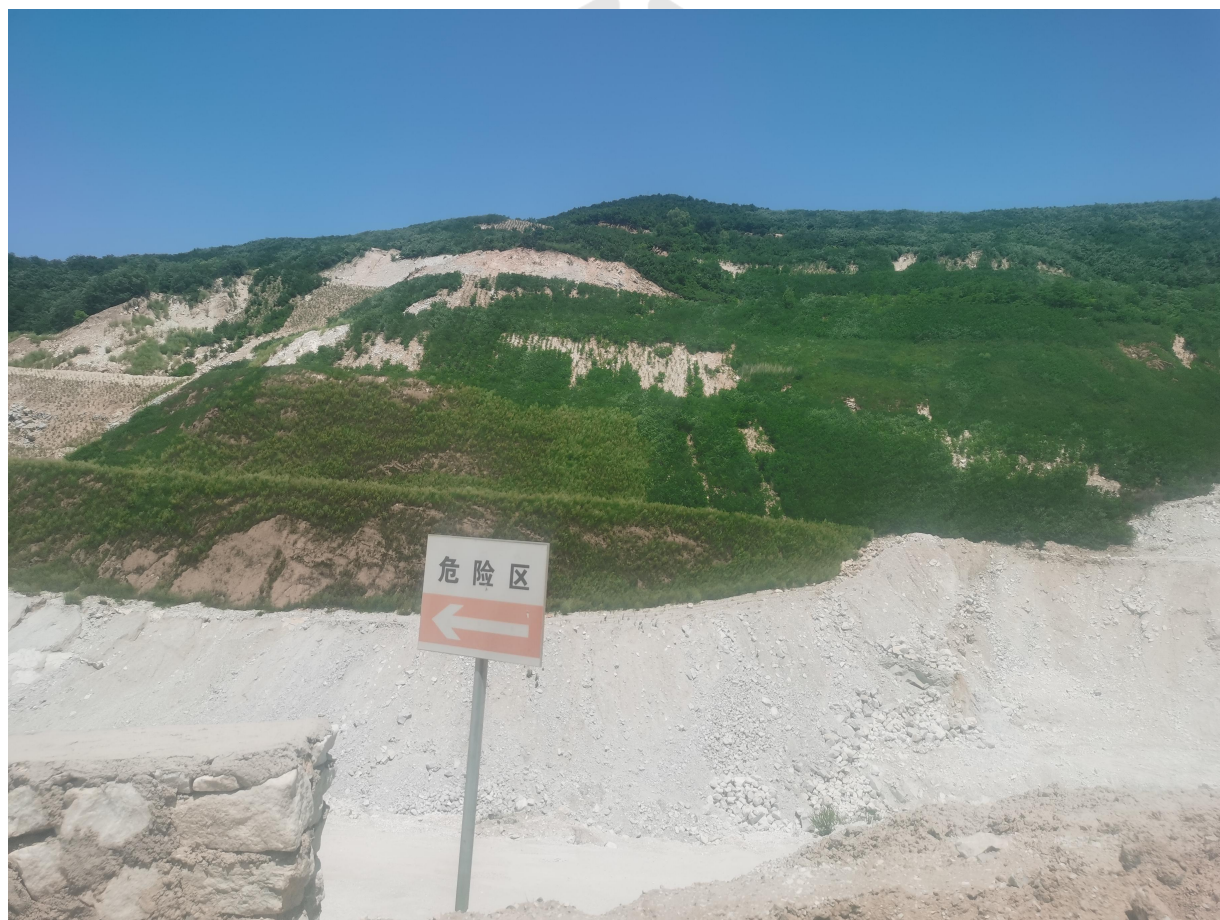
图 2.5-10 危险区域

岫岩满族自治县益佳宁矿业有限公司安全标志设置较齐全，企业设置了危险区域（见图 2.5-10）；当心坠落（见图 2.5-11）；作业区域，禁止入内（见图 2.5-12）；严禁酒后上岗（见图 2.5-13）。

(2) 应在采场外边界、主要作业区域及危险区域增设安全警示标志。
