辽阳县天利矿业有限公司企业类型为有限责任公司（法人独资），法定代表人为姜魁英。辽阳县天利矿业有限公司位于辽阳县寒岭镇黄泥岗村，行政区划隶属于辽阳县寒岭镇管辖，企业所在地交通便利。

本次评价对象为辽阳县天利矿业有限公司尾矿库，该公司选矿厂以铁矿石加工为主，企业产品为“铁精粉”。每年生产 300 天，每天 3 班，每班 8 小时，年产精矿 10 万 t。选矿工艺采用单一磁选工艺。

号)的要求,辽阳县天利矿业有限公司委托辽宁力康职业卫生与安全技术咨询服务有限公司为其尾矿库进行安全现状评价,评价组于 2024 年 04 月进入现场调研,对其进行安全现状评价。评价组本着科学、公正的原则编写了《辽阳县天利矿业有限公司尾矿库安全现状评价报告》。

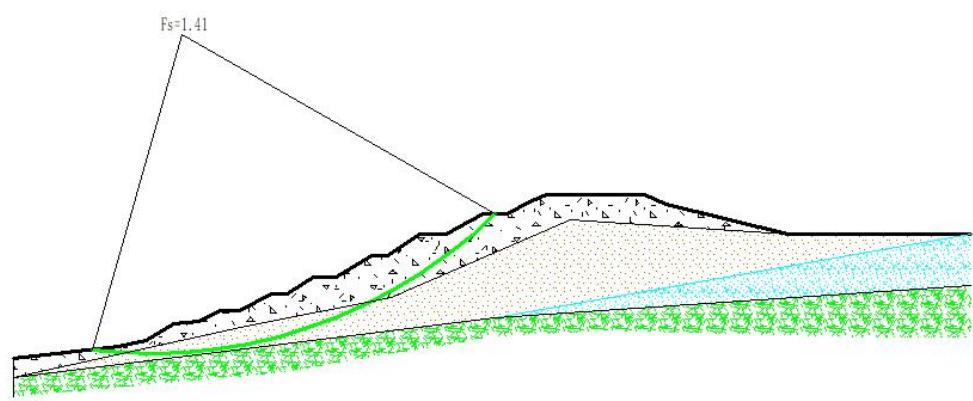
图 5.2-2 正常运行尾矿坝 Bishop 法稳定性计算结果

(3) 正常工况下稳定性计算结果

| 剖面编号 | 滑动模式 | 计算方法 | 滑动半径 | 稳定性系数 | 安全系数限值 |
|---|---|---|---|---|---|
| 尾矿坝 A 剖面 | 内部滑动 | Bishop 法 | 48 | 1.41 | 1.30 |

计算结果表明：本次分别采用瑞典圆弧法和毕肖普法对该尾矿坝的稳定性进行计算，计算结果显示，正常工况、洪水工况和特殊运行条件下，其最小稳定性系数均大于规范要求的最小安全系数。因此，依据计算结果，该尾矿坝在特殊情况下运行是稳定的。

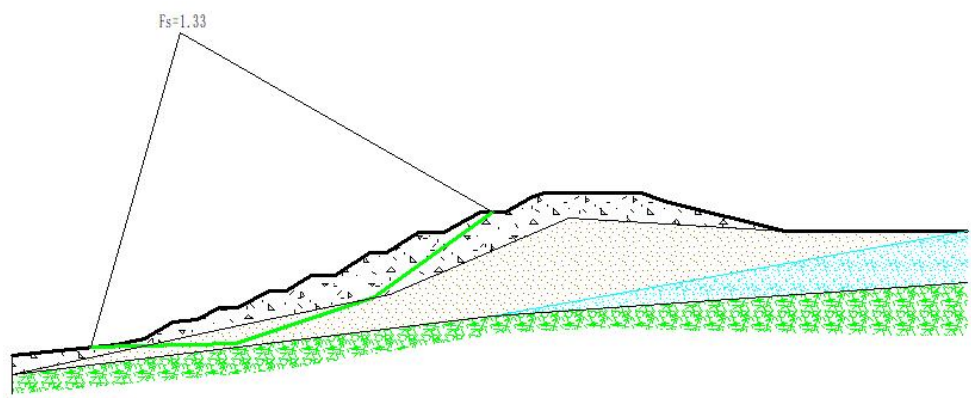
图 5.2-3 正常运行尾矿坝瑞典圆弧法稳定性计算结果

| | | 瑞典圆弧法 | 48 | 1.33 | 1.20 |

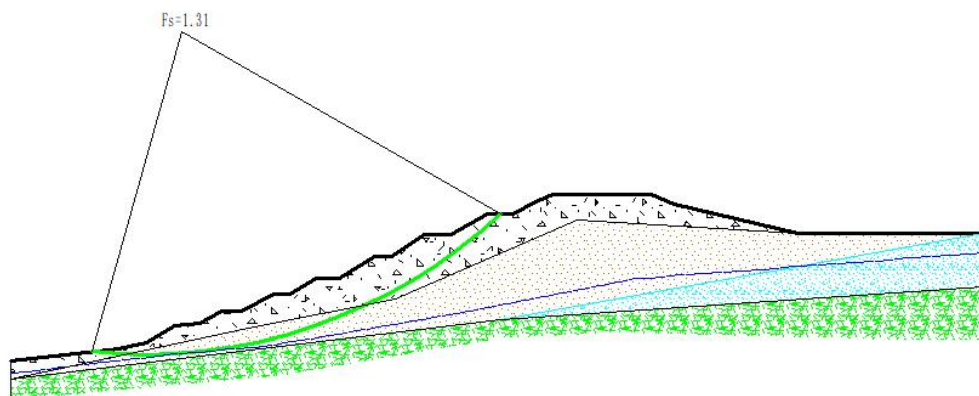
图 5.2-4 洪水工况尾矿坝 Bishop 法稳定性计算结果

| 剖面编号 | 滑动模式 | 计算方法 | 滑动半径 | 稳定性系数 | 安全系数限值 |
|---|---|---|---|---|---|
| 尾矿坝 1 剖面 | 内部滑动 | Bishop 法 | 48 | 1.31 | 1.20 |

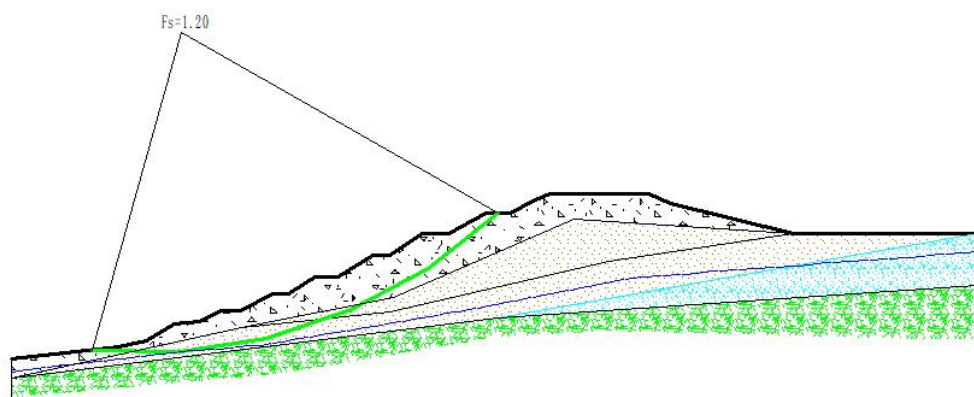
图 5.2-5 洪水工况尾矿坝瑞典圆弧法稳定性计算结果

| 剖面编号 | 滑动模式 | 计算方法 | 滑动半径 | 稳定性系数 | 安全系数限值 |
|---|---|---|---|---|---|
| | | 瑞典圆弧法 | 48 | 1.20 | 1.10 |

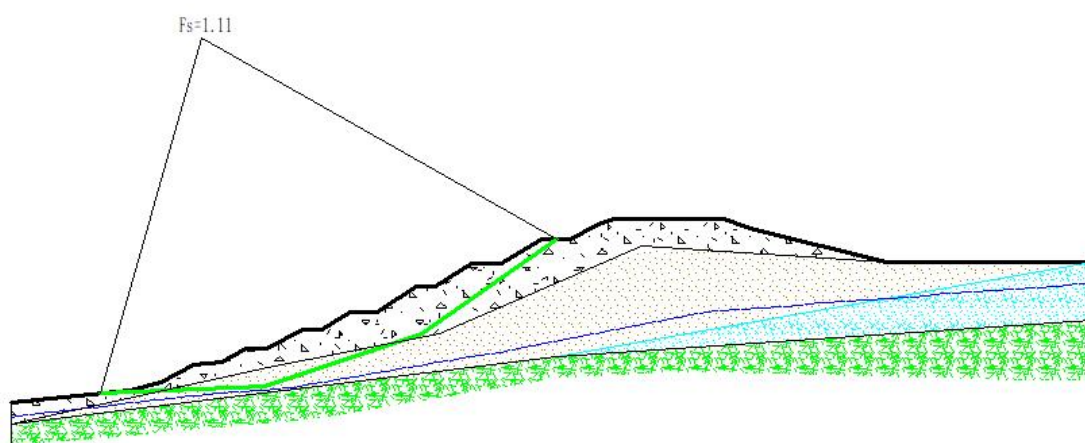
图 5.2-7 特殊工况尾矿坝瑞典圆弧法稳定性计算结果

| 剖面编号 | 滑动模式 | 计算方法 | 滑动半径 | 稳定性系数 | 安全系数限值 |
|---|---|---|---|---|---|
| | | 瑞典圆弧法 | 48 | 1.11 | 1.05 |

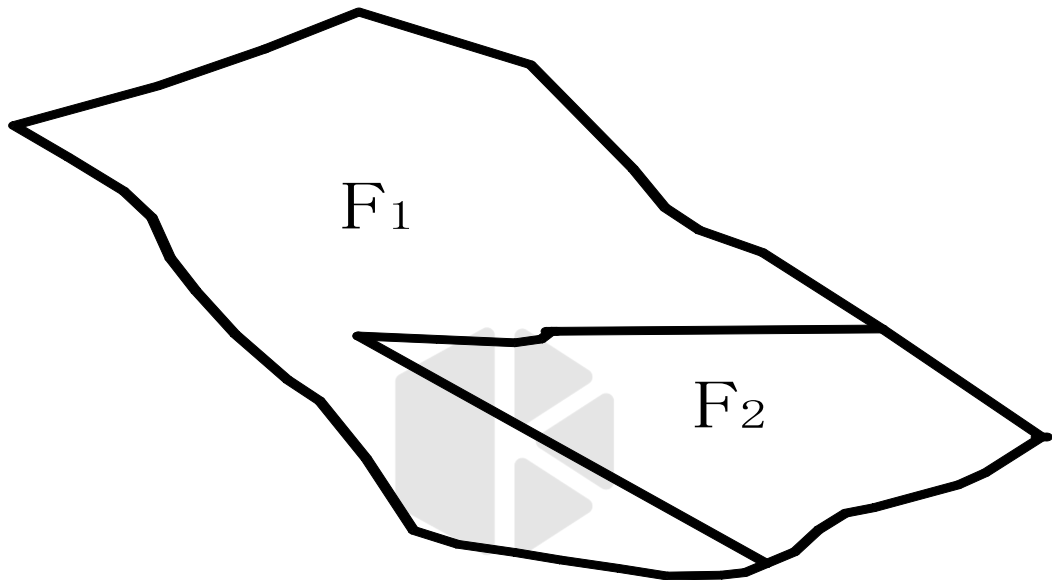
图 5.3-1 汇水面积分区示意图

该尾矿库为山谷型尾矿库，三面山坡汇水进入库区，汇水面积较大  $F=0.326\text{km}^2$ ，根据现状库区所在位置沟谷汇水面积比较分析汇水面分成库内和库外两部分进行计算，库内汇水  $F_1=0.227\text{km}^2$ ，库外汇水为  $F_2=0.099\text{km}^2$ 。具体如下示意图。

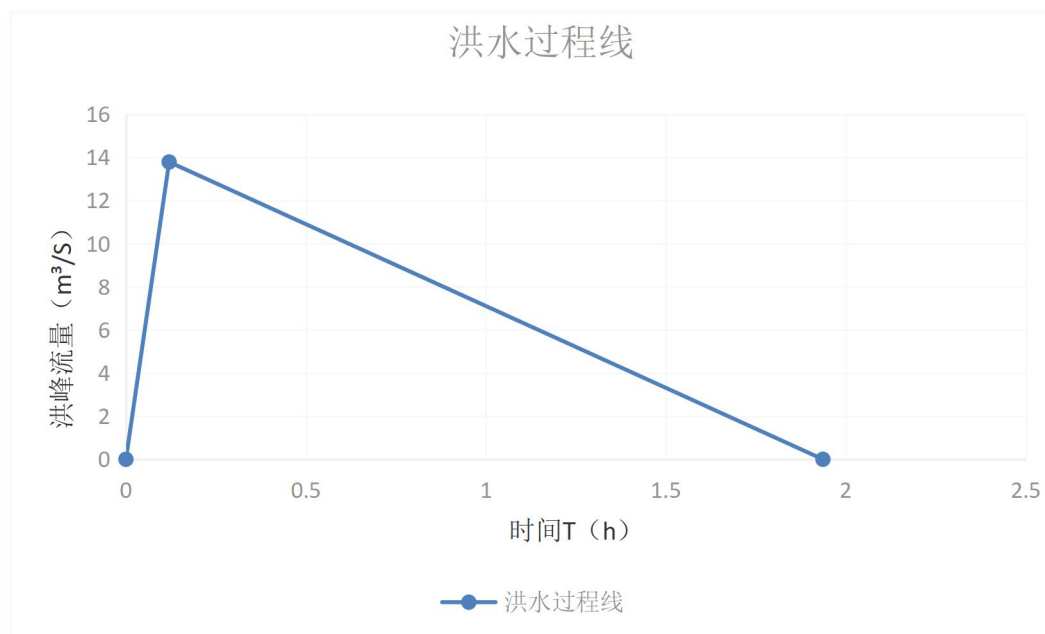
图 5.3-2 洪水过程线 (P=0.2%)

经过计算  $r_p < 0.05$ ，采用简化三角形洪水过程线。

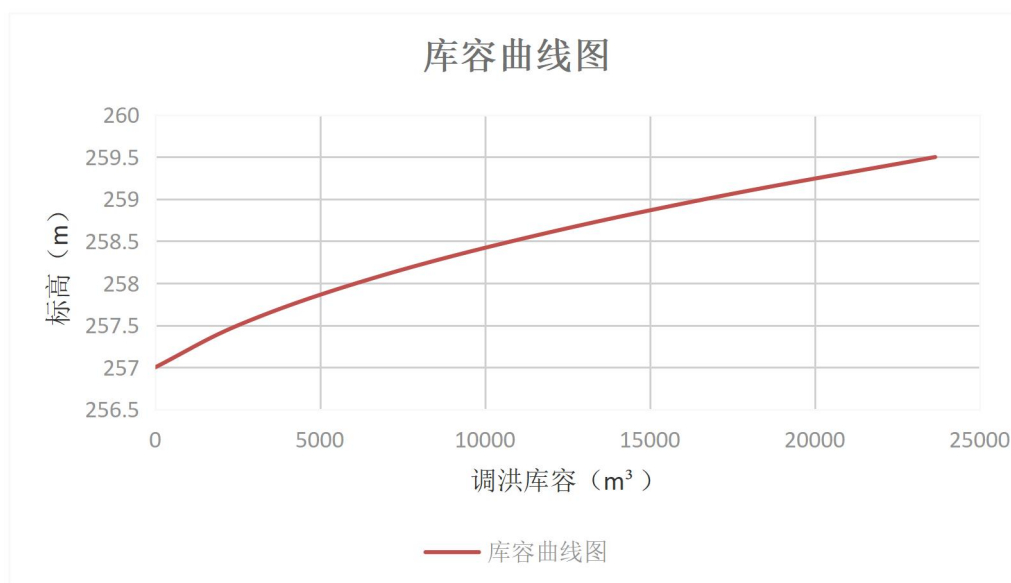
图 5.3-3 库水位—调洪库容曲线

在地形图上，画出滩顶标高为 260.2m 尾矿沉积坡面线，便可得到滩顶标高为 260.2m 时的水位——调洪库容曲线（水上坡比 1:100，水下坡比 1:50），如下图所示。

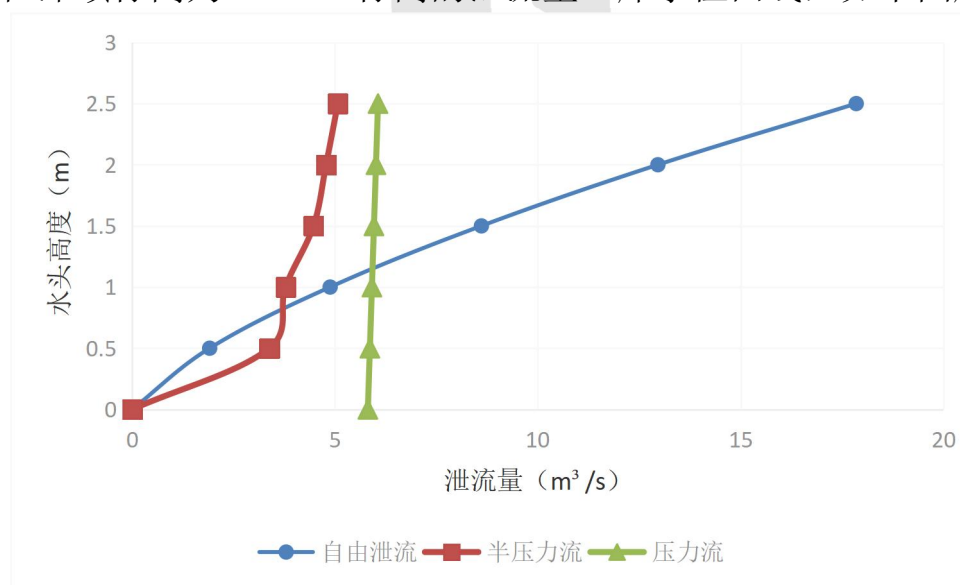
图 5.3-4 库水位—泄流量关系曲线

根据尾矿库相关设计参数，以及类比工程的相关系数，可得到尾矿库在滩顶标高为 260.2m 标高的泄流量—库水位曲线，如下图所示。

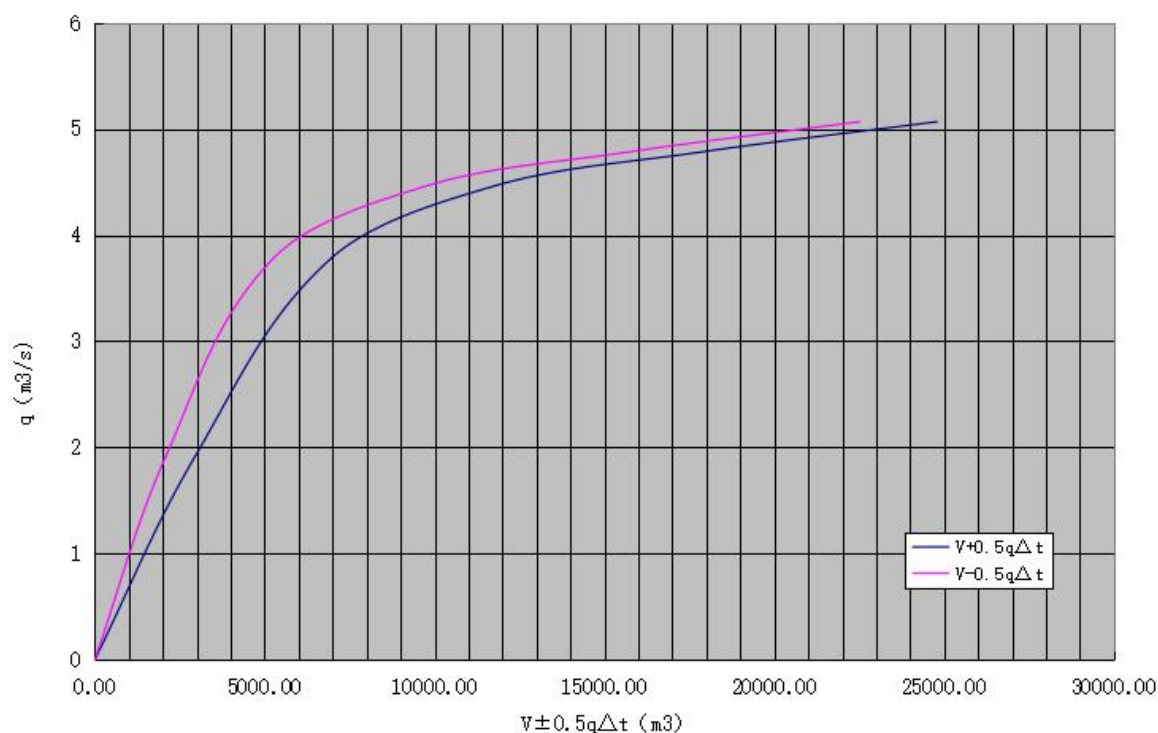
图 5.3-6  $q$ —— $\pm \frac{1}{2} q \Delta t$

辅助曲线
